Resolución del conducto arterioso persistente en un perro mediante colocación de un Amplatz Canine Duct Occluder.

Jordi Manubens, Laín García, Rodrigo Paiva, Roberto Gaztañaga, Pedro Sousa.
Hospital Veterinari Molins. Pol. Ind. Molí dels Frares, B-27. 08620 Sant Vicenç dels Horts, Barcelona, España. www.hvmolins.com

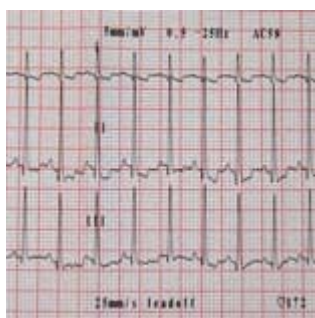
Figura 1.
Electrocardiograma de superficie. 25 mm/s; 0.5cm=1 mV.

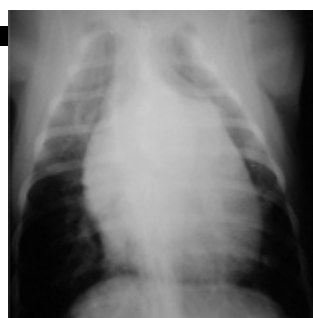
Figura 3.
Radiografía dorsoventral de tórax.

La radiografía torácica lateral puso de manifiesto una congestión venosa leve y un mayor contacto esternal de la silueta cardiaca. La medición del índice de Buchanan era de 12 cuerpos vertebrales (valor normal < 10.5 c.v.). En la posición ventro-dorsal se identificó un patrón venoso pulmonar más marcado y un aumento de la silueta del ventrículo izquierdo. (Fig. 1 y 2). El electrocardiograma mostró un ritmo sinusal con una frecuencia cardiaca de 140-160 latidos por minuto. Las ondas P estaban incrementadas en duración (0.4 mV/0.06 seg), y los complejos QRS presentaban un elevado voltaje (4.5 mV/0.06 seg). El eje cardiaco calculado era de 76 grados. (Fig. 3) Ecocardiográficamente, en el corte paraesternal derecho en eje corto a nivel de la base cardiaca se detectó mediante Doppler continuo la existencia de un flujo sistólico-diastólico de 5 m/seg en el tracto de salida del ventrículo derecho posteriormente a la válvula pulmonar (Fig. 4). Los diámetros tanto de la válvula como de la arteria pulmonar no estaban incrementados. La válvula pulmonar presentaba flujos dentro de la normalidad a 1.2 m/seg (5.8 mmHg) pero con una insuficiencia de 0.17 m/seg (11.4 mmHg). El ratio atrio izquierda:aorta (AI/AO) era de 1.9 (normal <1.7). Las mediciones de volumen del ventrículo izquierdo estaban moderadamente incrementadas. La arteria aorta presentaba flujos de salida de 2.24 m/seg (20 mmHg). El perfil y los valores de las ondas E/A mitrales y tricúspide eran normales.

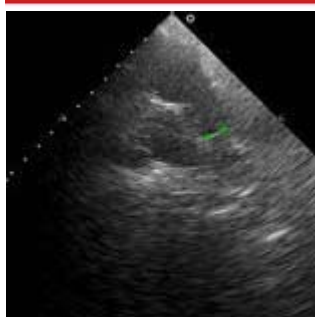
Figura 5.
Ecocardiografía acceso paraesternal derecho, eje corto donde observa la estimación del diámetro del conducto arterioso persistente.

El diagnóstico definitivo fue de conducto arterioso persistente con desvio izquierda-derecha, incremento de la precarga del corazón izquierdo pero con un bajo volumen comunicante. La medición ecocardiográfica del ductus fue aproximadamente de 8 mm (Fig. 5).

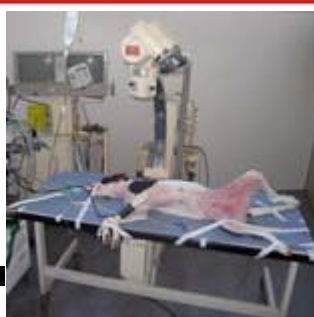
Figura 6.
Colocación del paciente para realizar el cateterismo a través de la arteria femoral y la implantación del Amplatzer Canine Duct Occluder.

Al no presentar el paciente signos asociados de hipertensión pulmonar, malformaciones congénitas asociadas, estenosis pulmonar tipo B, reversión del flujo trans-ductal, ni fallo cardiaco, se consideró un buen candidato para realizar el cierre del ductus. Se realizó un cateterismo accediendo por la arteria femoral (Fig. 6). Con el arco quirúrgico, mediante angiocardiógrafía selectiva, se determinó que el diámetro del ductus era de 5 mm (Fig. 7) por lo que se procedió a la implantación de un Amplatz de 8 milímetros (Fig. 8). Tras la colocación del implante el soplo no se auscultaba. El paciente se quedó hospitalizado durante las 48 horas siguientes al procedimiento sin detectarse ningún tipo de complicación. En el estudio ecocardiográfico de control, el flujo en aorta se había reducido a 1.7 m/seg (11.5 mmHg), y el ratio AI/AO era de 1.1. A las 72 horas del procedimiento la perra fue dada de alta con antibioterapia de cobertura.

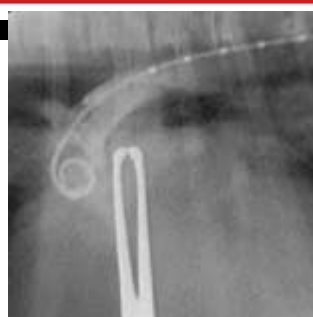
Figura 7.
Angiocardiografía selectiva para identificar y medir el conducto arterioso persistente.
